L'ÉGLISE D'ATUR

Visite de la SHAP le 15/02/2020

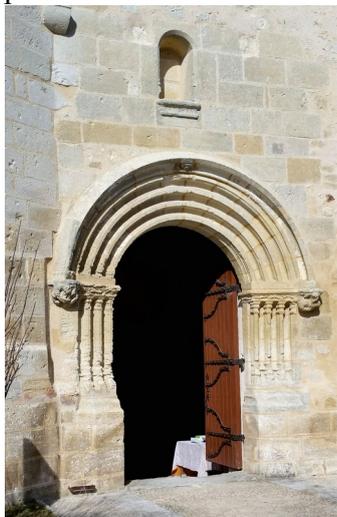
L'église mesure 30 mètres de long sur 8 mètres de large, est composée d'une nef unique, prolongée d'un avant chœur dont le clocher carré couvre la coupole et d'un chœur voûté en berceau.

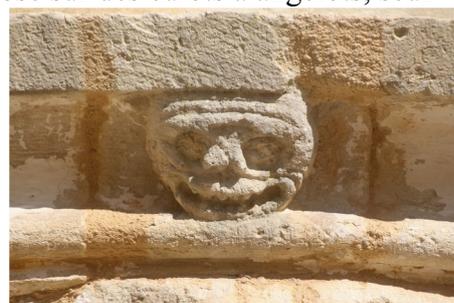
Extérieur : Le portail qui s'ouvre au sud, possède quatre voûtures en arc plein cintre à moulures prismatiques qui retombent sur de fines colonnettes, l'archivolte extérieure repose sur des culots à angelots, seul celui de droite est encore visible. On voit également un décor sculpté de feuilles de chênes, au centre et au dessus des voûtures, figure une tête grimaçante, sorte de masque.

Ce portail est daté du XVème siècle ainsi que les trois contreforts.

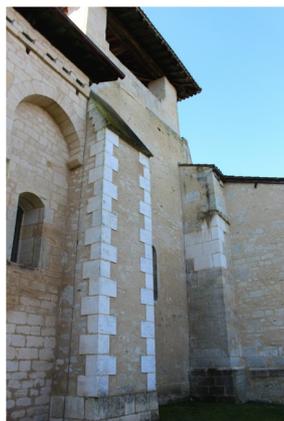
Cette église, à l'origine fortifiée, a été dotée d'un système défensif, il reste des mâchicoulis à l'arrière.

Le clocher carré est contrebuté par des contreforts massifs restaurés ou créés au XIXe au nord et à l'angle sud-ouest .

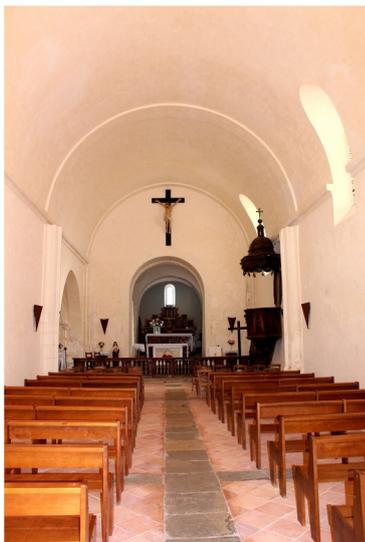
La nef se compose de trois travées. Tout autour court une frise, départ des voûtes gothiques du XV^{ème}. Elles se sont effondrées avant le XVII^e et ce n'est qu'à la fin du XIX^e qu'on tronque les six colonnes à la hauteur de la naissance des voûtes et que l'on construit une voûte en berceau.

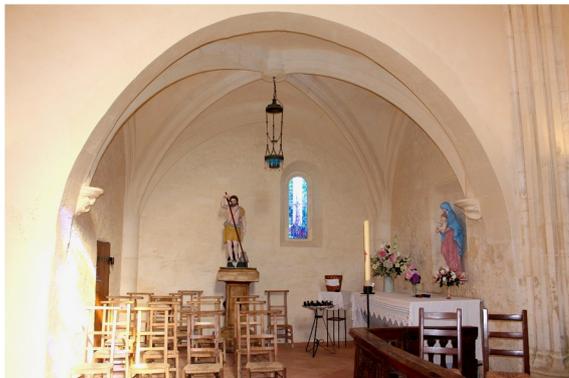
La chapelle de la Vierge s'ouvre sur un arc en plein cintre, côté nord, elle devait à l'origine constituer le transept prévu et non construit côté sud, des traces sont visibles dans l'actuelle charpente. Elle est sous

croisées d'ogives, au sud les retombées se font sur des culots ornés, au sud ouest le culot orné est un angelot portant un écusson, celui du sud-est représente une sorte de dragon, style gothique flamboyant du XVI^e. Cette chapelle comporte un second étage qui servit de chambre de défense (nous voyons une meurtrière sur le mur nord). Un escalier à vis permet d'y accéder.

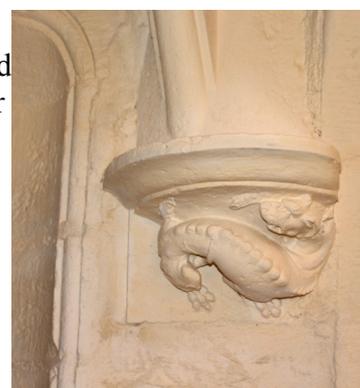
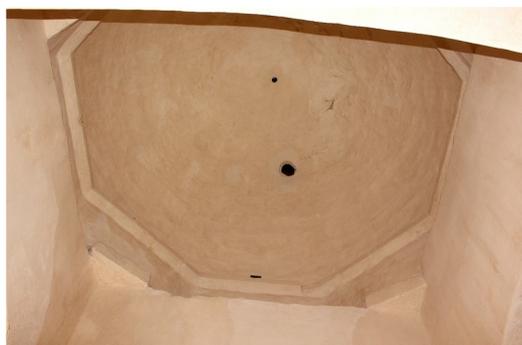
La nef est séparée du chœur par des marches. Une très belle table de communion en noyer datée de 1779 a été installée devant l'avant chœur, l'arc plein cintre côté nef a été restauré en 1757 (cette date y est inscrite). Cet avant-chœur, de plan carré est formé de quatre grands arcs plein cintre.

La coupole est en un premier temps octogonale puis sphérique, « Jean Secret utilise le terme de coupole empirique » Cette coupole est plus proche d'une coupole sur trompes que sur pendentifs.

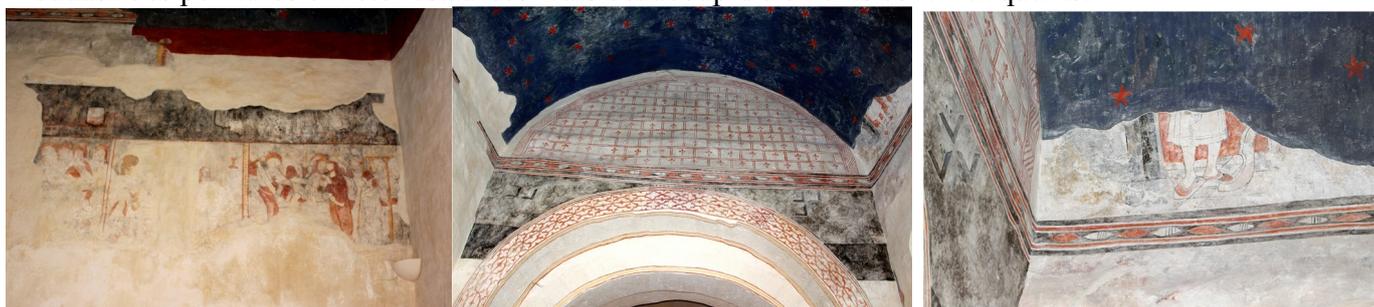
En 1989, lors de travaux de restauration de l'église, il a été découvert des peintures qui ont été étudiées par Christian Morin, restaurateur de peintures murales en Aquitaine, des peintures des XIV^e et XV^e siècles (une tête de chevalier gravée et un rempart) non visibles actuellement. Côté nord, court sous la voûte du chœur, une litre avec blason et au dessous des peintures du XV^e avec des personnages représentant des fragments de la Cène, le Christ au mont des Oliviers et le baiser de Judas. Ces peintures ont été restaurées mais beaucoup d'éléments sont manquants.

Côté ouest on trouve des décors en partie XIII et XVème, d'après François Gondran, quadrillage rouge avec à l'intérieur des fleurs et souligné à la base par une fresque en pointe de diamant

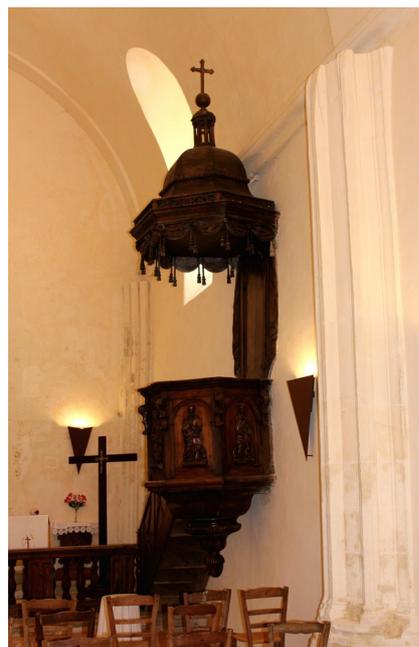
Chaire en noyer XVIIIème avec les quatre évangélistes,

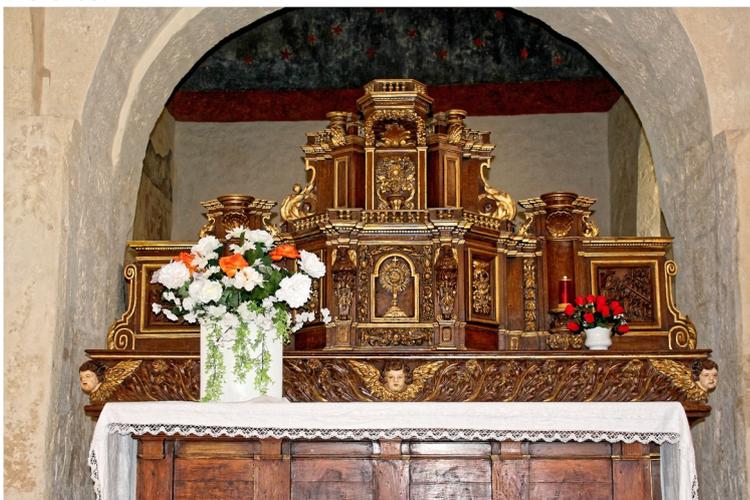
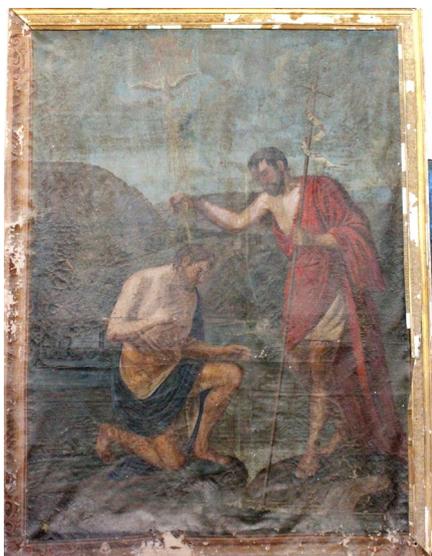
Retable XVIIIème en noyer avec décor sculpté, les statues des niches ont disparues. L'autel certainement du XIX est en bois, les personnages peints ont été recouverts de cire et ne sont plus visibles.

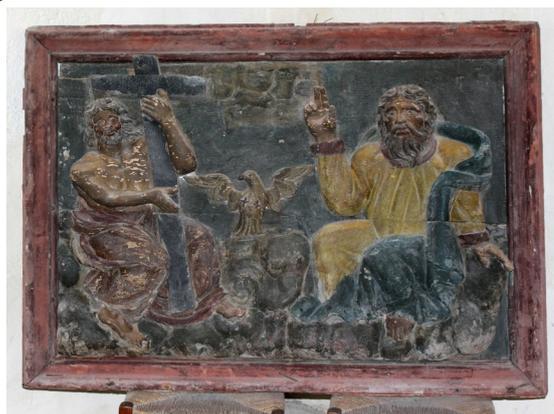
Trois tableaux du XIXe sont dans l'avant chœur, en mauvais état, un représentant Jean-Baptiste baptisant le Christ mériterait d'être restauré. Une sculpture en bois polychrome du XVIIIe où figure la Trinité avec

Dieu le Père, le Christ et le Saint Esprit avec la colombe pourrait faire l'objet d'une demande d'inscription aux Monuments Historiques,

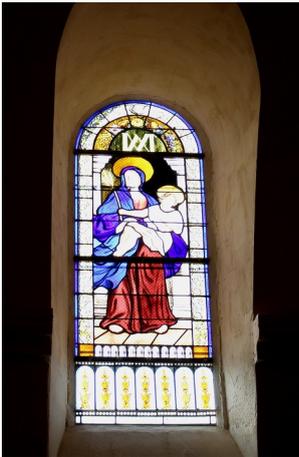
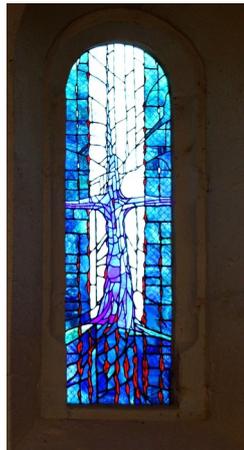
Les vitraux sont datés de 1870 et signés Audogneau mais deux sont du XXeme (1993) du Maître Verrier périgourdin Louis Martin.
